Einbauanleitung

ENAIKOON locate-06 an
Dauerstromversorgung mit Garmin®

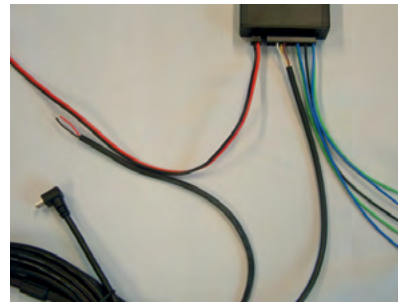
Das schwarze und rote Kabel der ENAIKOON locate-06 und das schwarze und rote Ende des Telematik-Kabels jeweils zusammen an Klemme 31 (schwarz) und Klemme 30 (rot) und den digitalen Eingang 4 (grün) an die Zündung anschliessen, kombinierte GSM/GPS-Antenne verlegen, anschliessen, den Stecker des Telematik-Kabels an das Garmin® nüvi stecken und schon kann es los gehen.

Garmin® Telematik-Kabel

Garmin® nüvi 465

- Schutzfolie (rot) entfernen
- von innen an das Fenster kleben
- Antennenkabel nicht knicken oder aufrollen

Batterie Pluspol, 6 - 31 V, rot (Klemme 30): Bitte an eine Leitung mit direkter Verbindung zum Pluspol der Batterie oder an einen Dauerplusverteiler anschließen
Masse, schwarz (Klemme 31): Bitte direkt an die Karosserie anschließen, nicht an den Minuspol der Batterie
Digitaler Eingang 4, grün (Zündungsstrom - Klemme 15): Bitte nicht an Autoradio oder Klemme 15r oder Klemme 30z oder Leitung mit Spannung bei Zündschlossstellung 1 anschließen, sondern direkt an Klemme 15 bzw. eine Leitung mit Spannung nur bei Zündschlossstellung 2
Digitaler Ausgang 1 Masse (Klemme 31, schwarz)
Digitaler Eingang 1, grün
Digitaler Ausgang 4
